FREYSSINET

Solutions de réparation et de protection des ouvrages adaptées aux piscines

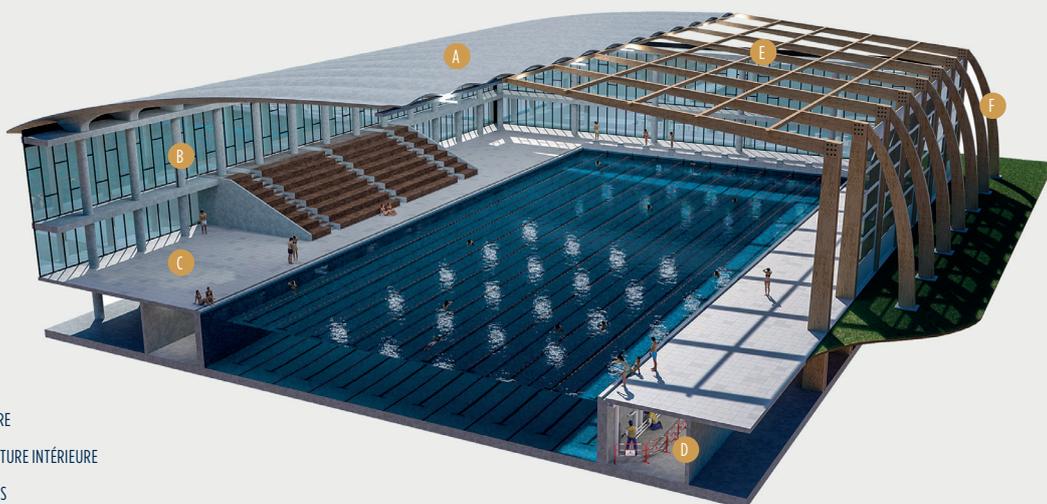
- A TOITURE
- B STRUCTURE INTÉRIEURE
- C PLAGES
- D GALERIES TECHNIQUES
- E CHARPENTE
- F STRUCTURE EXTÉRIEURE

SOLUTIONS FOREVA® BÉTON A B C D

SOLUTIONS FOREVA® BOIS E F

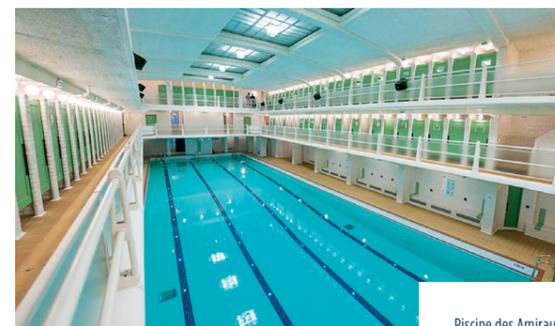
Piscine des Amiraux

- Protection des armatures par protection cathodique
- Reconstitution des éléments béton dégradés

RESTAURATION ET MISE AUX NORMES DE LA PISCINE DES AMIRAUX (75)

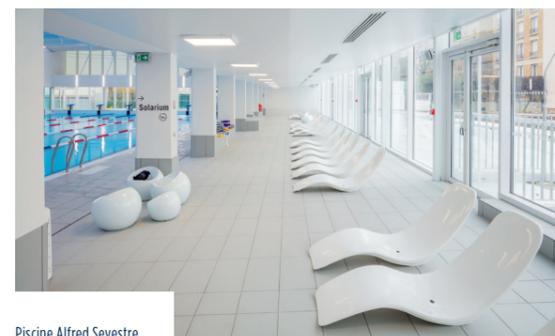
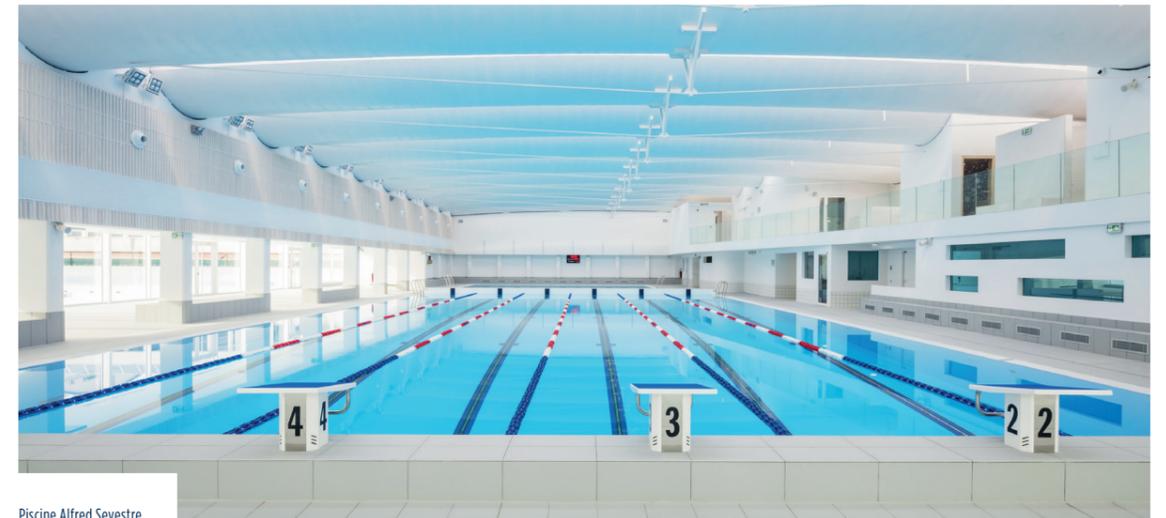
Piscine Alfred Sevestre

- Renforcement passif par tissu de fibre de carbone
- Renforcement actif par précontrainte additionnelle
- Protection des armatures par protection cathodique

RECONSTRUCTION-EXTENSION DE LA PISCINE ALFRED SEVESTRE (92)

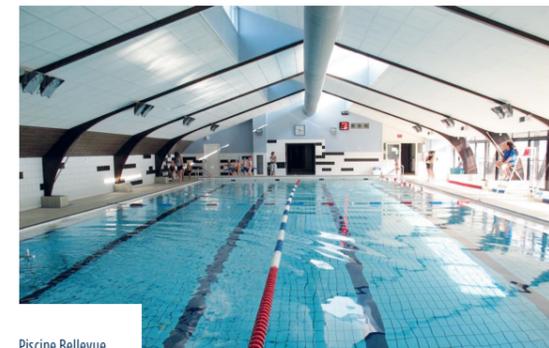
Piscine Bellevue

- Remplacement des parties dégradées par des prothèses bois
- Ajout de renforts passifs en bois

RÉHABILITATION DE LA PISCINE BELLEVUE (38)

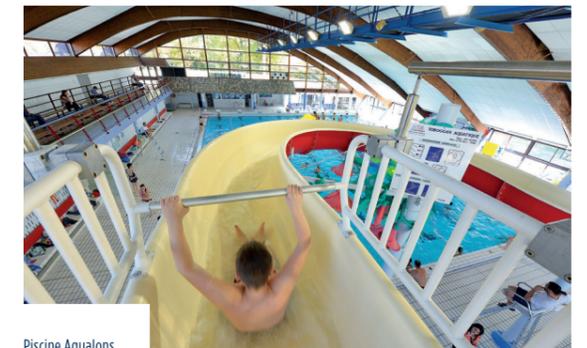
Piscine Aqualons

INTERVENTION DE FREYSSINET : Traitement par injection, remaillage ou reconstitution des éléments de charpente.

RÉHABILITATION DE LA PISCINE AQUALONS (64)
